TECHNISCHES BULLETIN

JTB00402v3

Klopfen/Brummen vom Antriebsstrang

F-TYPE (X152)

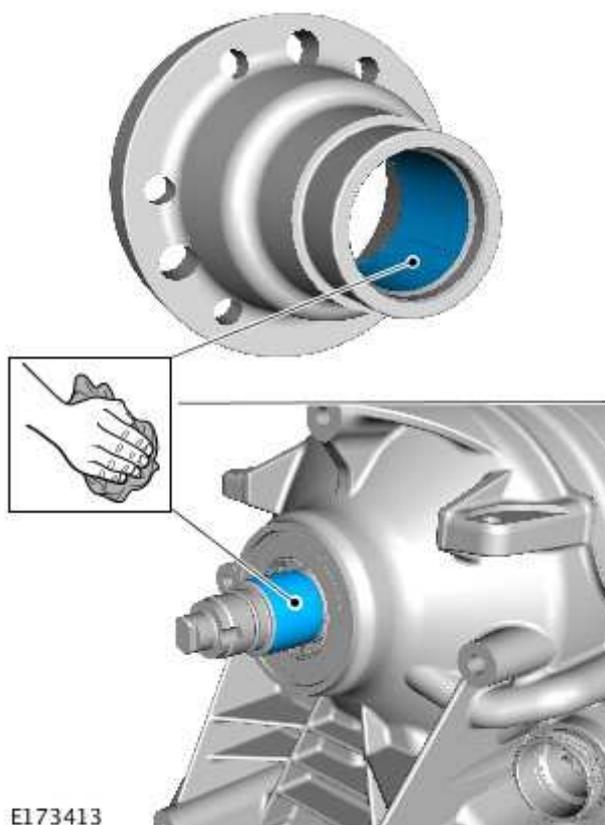
Ursache: Die Geometrie des Getriebeausgangsflansches weist ein übermäßiges Spiel auf.

1. Den hinteren Verlängerungsflansch entfernen (siehe TOPIX-Werkstatthandbuch, Abschnitt 307-01, Schritte 1-10).
2. Mit dem geeigneten Loctite-Reiniger sicherstellen, dass die Keilnuten im Getriebe und auf dem hinteren Verlängerungsflansch sauber und trocken sind.
 - Den Loctite-Aktivator auf beide Oberflächen auftragen.
