TECHNISCHES BULLETIN

JTB00306v4

Klopfen/Quietschen der Aufhängung am Fahrzeugheck

BETROFFENER FAHRZEUGBEREICH:**F-TYPE (X152)****Jahr:** 2014**BETROFFENE VIN:** K00317-K09130**Motor:**V8-5.0L-
Benzinkompressormotor**Mit:**

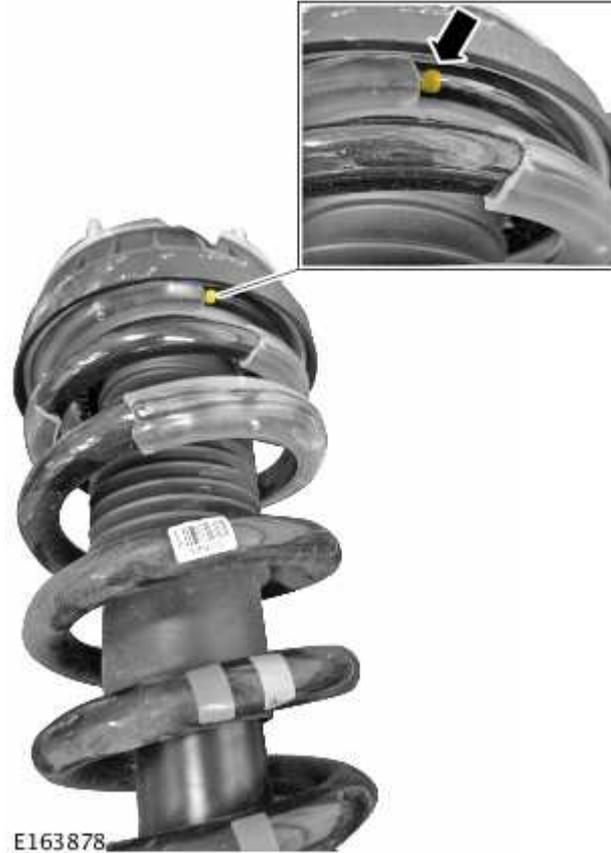
**BEACHTEN:** Die Farbmarkierung auf der Feder merken.

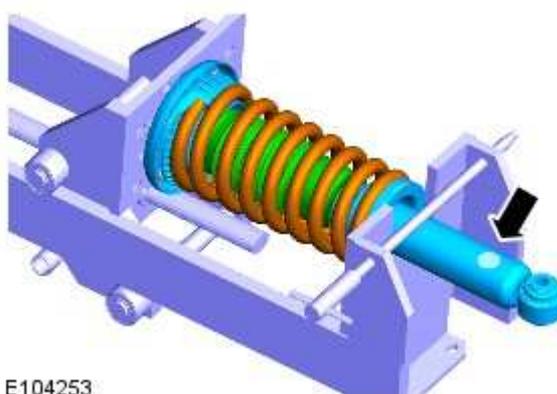
E104253

**BEACHTEN: Wenn das Fahrzeug von der vorherigen Serviceinformation JTB00306v2 betroffen war, sicherstellen, dass beide/alle Hülsen vollständig entfernt werden.**

Die Feder mit einem geeigneten Lappen dort reinigen, wo die neue Hülse eingebaut werden soll.

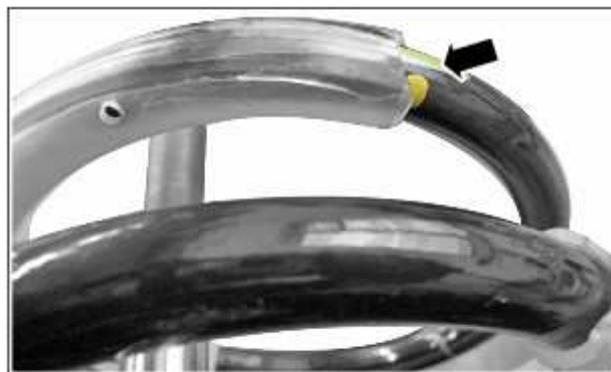
**BEACHTE: Anhand der Farbmarkierung die neue Hülse montieren.**

Die neue Hülse montieren.

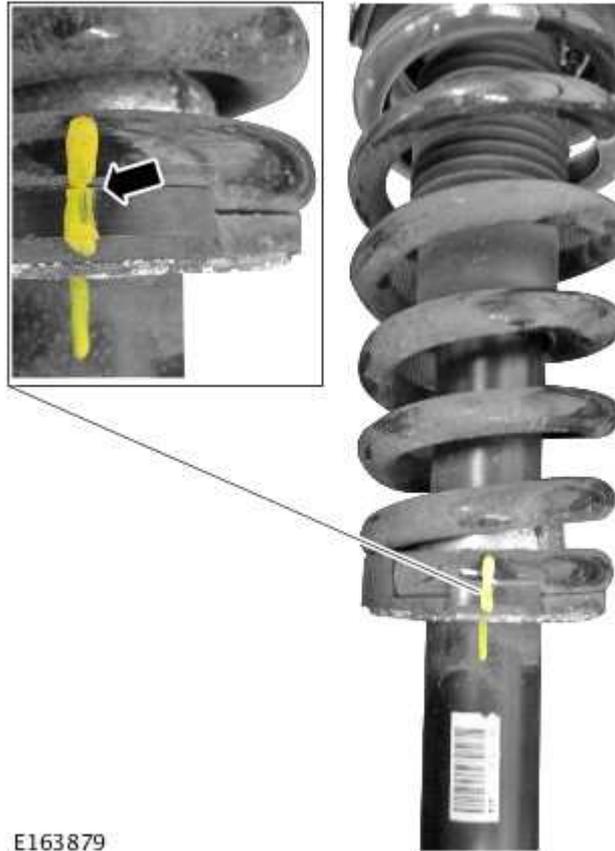
E163879

**BEACHTE: Bei der Montage sicherstellen, dass die**

Ausrichtmarkierungen bündig verlaufen.

Den Federbeinteller montieren.

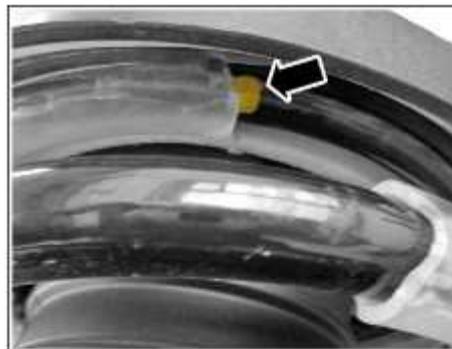
E163881

**BEACHTEN:** Sicherstellen, dass die Federbaugruppe ordnungsgemäß im Federbeinteller platziert ist.

Anzugsmoment:

- Passiver Stoßdämpfer 50 Nm
- Aktiver Stoßdämpfer 27 Nm
