IMPORTANT!
TECHNICAL SERVICE
BULLETIN

TECHNICAL SERVICE BULLETIN

Form BX-WP9354 Rev. A

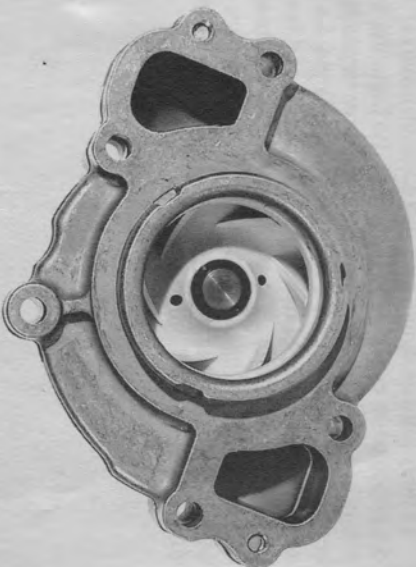
FIGURE 1
FIGURA 1
FIGURE 1

NEW OE DESIGN
DISEÑO NUEVO DE EQUIPO ORIGINAL
NOUVEAU MODÈLE D'ÉQUIPEMENT D'ORIGINE

The OE manufacturer has changed the housing design on this water pump. Instead of a plastic insert with an o-ring and a gasket, the new housing is all metal with a gasket. The raised portion of the housing is not a sealing surface. The pump provided (Figure 1) may appear different from the water pump you are replacing (Figure 2). The enclosed water pump matches the new OE design and will perform to OE standards.

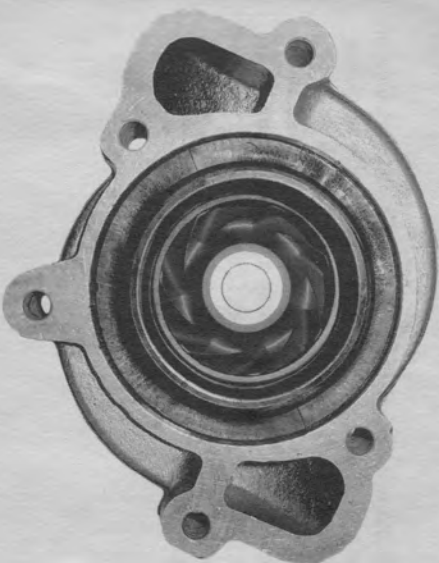
FIGURE 2
FIGURA 2
FIGURE 2

OLD OE DESIGN
DISEÑO ANTERIOR DE EQUIPO ORIGINAL
ANCIEN MODÈLE D'ÉQUIPEMENT D'ORIGINE
